L'ANALISI STRATIGRAFICA DELL'ELEVATO:
CONTRIBUTI ALLA CONOSCENZA
DELLE ARCHITETTURE FORTIFICATE E AL PROGETTO DI RESTAURO
Atti del Convegno (Udine, 10 novembre 2006)

- 133 G. GENTILINI, *La Torre Civica di Trento: analisi stratigrafica e progetto di restauro*

LA TORRE CIVICA DI TRENTO: ANALISI STRATIGRAFICA E PROGETTO DI RESTAURO

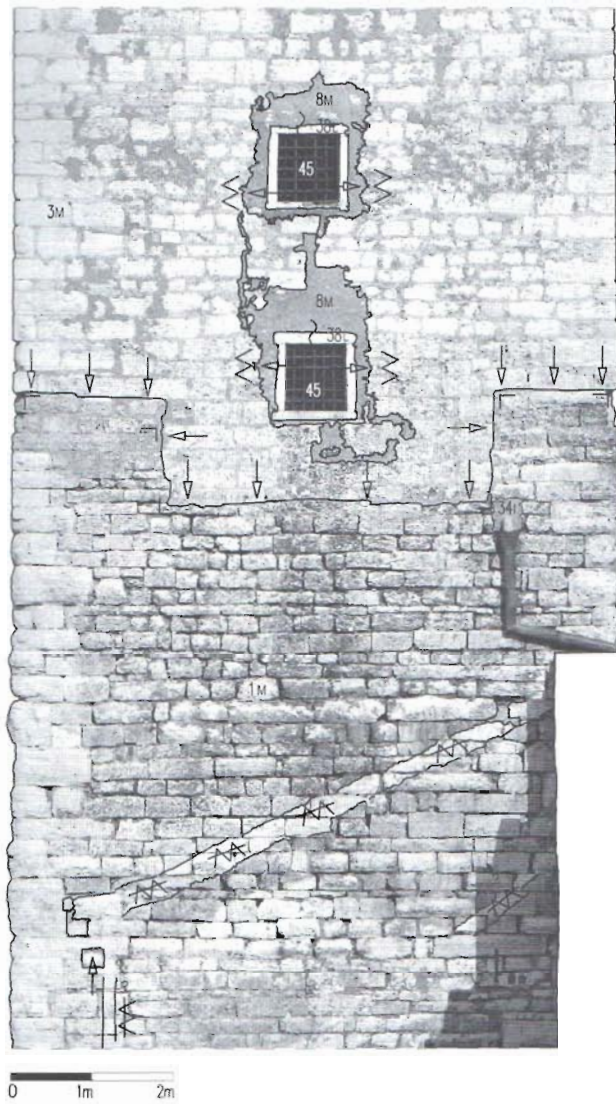
fig. 15 – Progetto esecutivo, stato attuale. Rilievo morfologico/stratigrafico particolare prospetto ovest: discontinuità tra le murature della 1° e 2° fase.

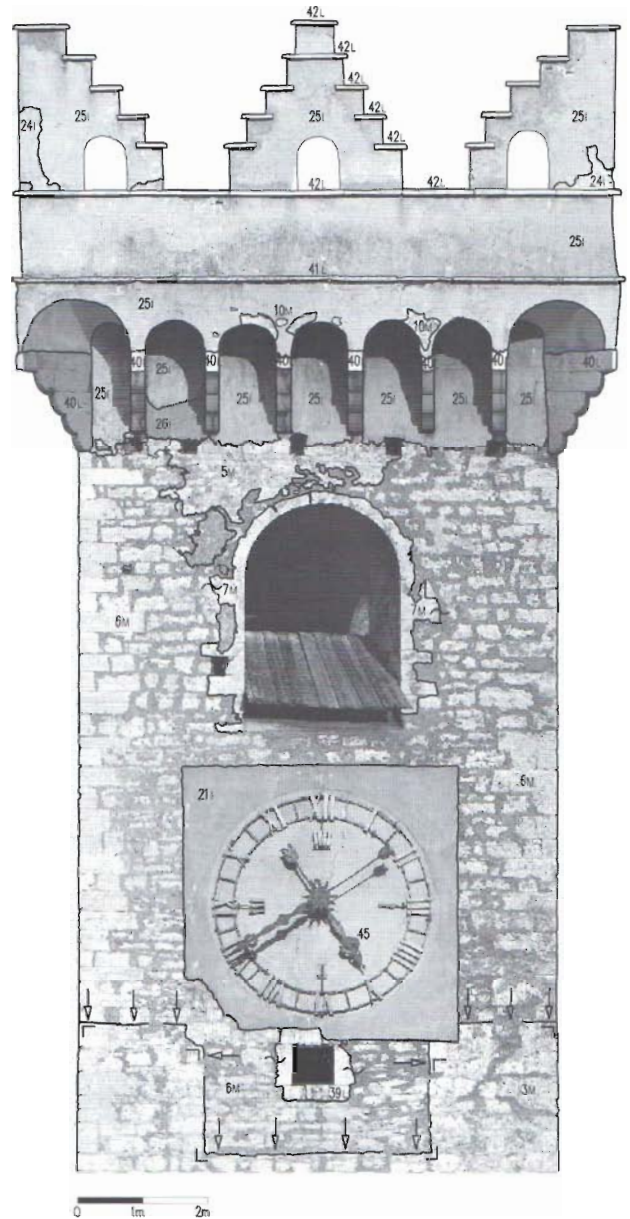
fig. 16 – Progetto esecutivo, stato attuale. Rilievo morfologico/stratigrafico particolare prospetto ovest: discontinuità tra le murature della 2° e 3° fase.

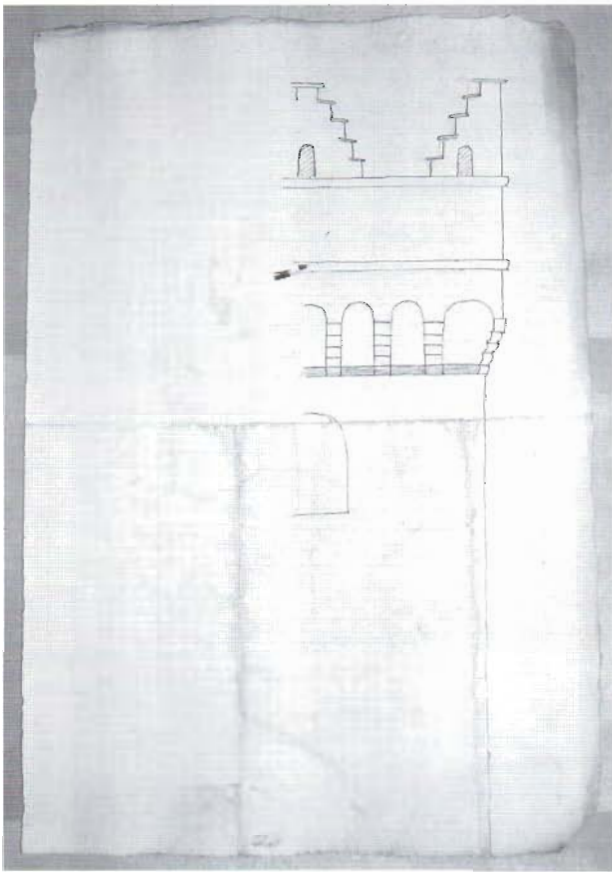
fig. 17 - BCT, Atti Civici ms. 3914 e Libro d'Atti dell'Ill.re Comunità di Trento a. 1653-1654 ms 2386: disegno originale con indicazioni circa il rifacimento della fascia rossa che si trova sotto i beccatelli in pietra.

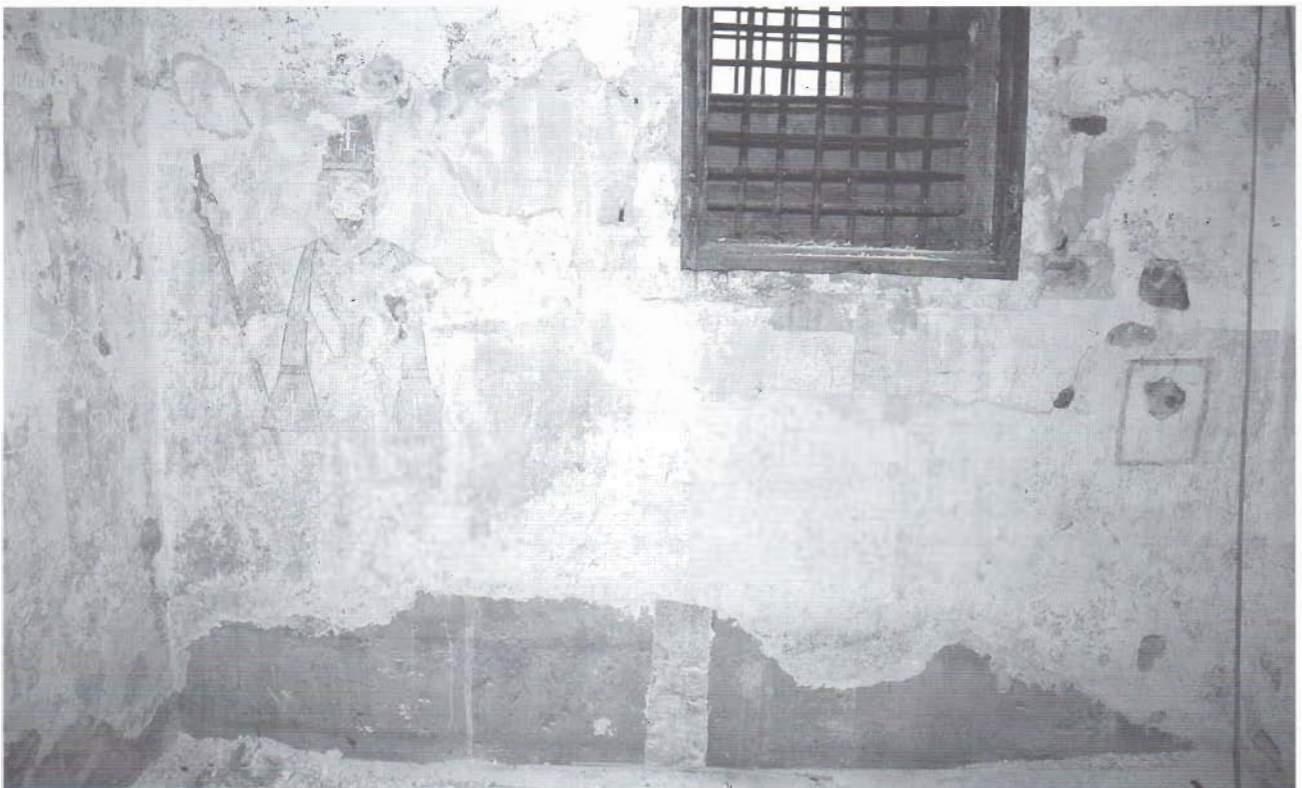
- sono state rinvenute interessanti decorazioni a tempera presenti al di sotto di uno e anche più strati di scialbo al 3° livello con rappresentate figure e anche scritte che nel progetto si prevede di recuperare;
- sono risultate aperte in rottura le finestre del 3° livello;
- sono state evidenziate le stratigrafie degli intonaci/scialbi del 3° e 4° livello;

fig. 18 - Fase di scoperta delle tempere rinvenute sotto gli strati di scialbo: scialbo di calce con colorazione bianca e stesura disomogenea recante dipinta a tempera la figura caricaturale di un vescovo visto frontalmente.
