XIV Congresso Nazionale IGIIC

LA PIAZZA DEL BORGO MEDIEVALE DI FONTECCHIO (AQ): RECUPERO DELLA FONTANA PUBBLICA, DEGLI ABBEVERATOI E DELL'EDICOLA AFFRESCATA

Rossella Bernasconi*, Giorgia Gentilini**, Sara Metaldi***

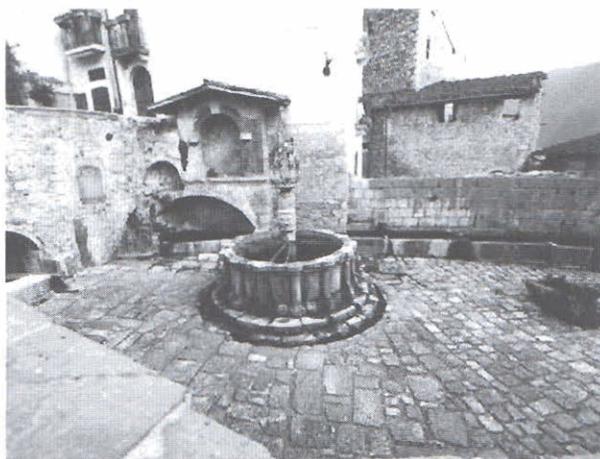
Figura 1. Vista di parte della piazza prima degli interventi di restauro.

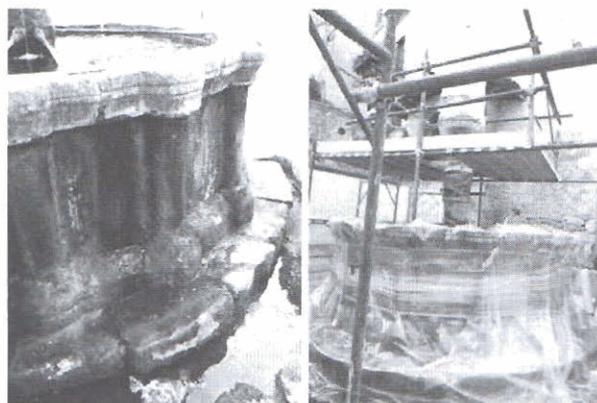
La perdita di tenuta di molti giunti tra le lastre è stata causa della continua percolazione di acqua dalla vasca e sul basamento; inoltre l'acqua classificabile come bicarbonato-calcica dura ha prodotto forti concrezioni calcaree che sono risultate habitat ideale per la proliferazione di micro-vegetazione e di patina biologica [4].

Tali stratificazioni organiche e inorganiche, presenti sulla pietra in spessori variabili, hanno reso fragile e decoeso il substrato lapideo e ricoprono sia la superficie esterna della vasca che quella interna. I conci lapidei sagomati che formano il coronamento della vasca presentavano depositi superficiali, licheni crostosi e dilavamento delle superfici.

Figure 2 e 3. Dettaglio del basamento della fontana prima dei lavori con le superfici infestate da agenti biologici. A destra vista della fontana durante il trattamento chimico con biocida ad ampio spettro.

Conseguentemente ai dati analitici tutta la superficie lapidea è stata trattata chimicamente con biocida ad ampio spettro, per consentire un’azione attiva su tutte le specie biologiche caratterizzate dalle analisi preliminari. Il biocida è stato applicato a spruzzo e a pennello. L’operazione di rimozione della patina biologica è stata ripetuta per quattro volte avendo cura di lasciar trascorrere il tempo necessario tra l’applicazione e il trattamento meccanico rappresentato da spazzolatura e ripetuti lavaggi. L’intervento è proseguito realizzando la rimozione dei depositi incoerenti e coerenti mediante un diffuso lavaggio a temperatura di 40 °C e puntuale impiego di micro-sabbiatrice con microgranuli di sabbia australiana di tipo *Garnet*, pennellesse e spazzolini in nylon.

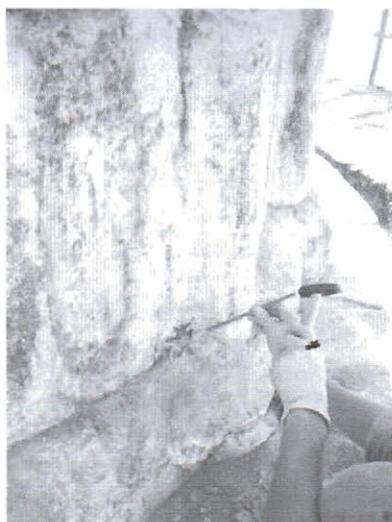
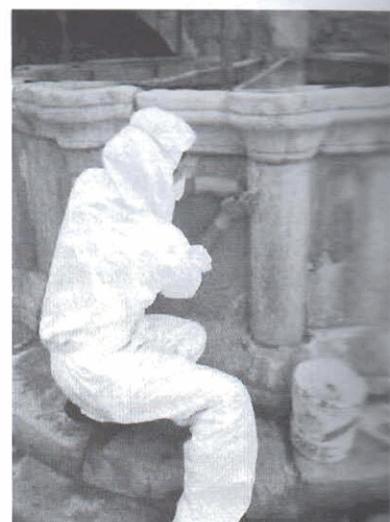
Figure 4, 5 e 6. Dettaglio delle fasi di pulitura iniziale di tipo meccanico, poi con microsabbatrice tipo Garnet, finale di tipo chimico con applicazione di impacchi di carbonato di Ammonio.

Ultimata la fase di prima pulitura sono stati realizzati alcuni tasselli che sono stati sottoposti all’attenzione della D.L. attraverso saggi realizzati con soluzione chelante, solventi a pH basico e acido. I test condotti hanno consentito di individuare come metodologia adatta al caso specifico l’applicazione di impacchi di Carbonato d’Ammonio. La superficie lapidea calcarea è stata trattata con impacchi di acqua deionizzata e Carbonato di Ammonio in soluzione acquosa al 10%, lasciato agire per circa 4 ore in modo da consentire la solubilizzazione e successiva asportazione dei Solfati di Calcio. Successivamente al trattamento chimico i residui di patina biologica sono stati rimossi con puntuale impiego di micro-sabbiatrice con microgranuli di sabbia australiana di tipo *Garnet*.

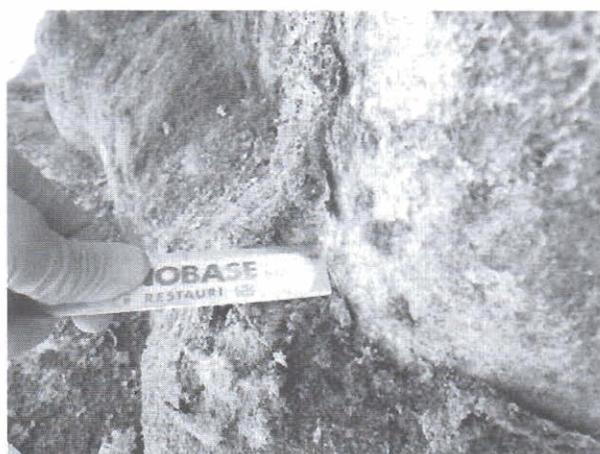
Le operazioni di pulitura sopra descritte hanno consentito la rimozione dei prodotti di degrado rappresentando una fase dell’intervento particolarmente complessa in relazione alla presenza di consistenti strati di calcificazione che in alcuni punti raggiungevano significativi centimetri di spessore.

Figura 7. Dettaglio delle stratificazioni calcaree dovute alla presenza di muschi.

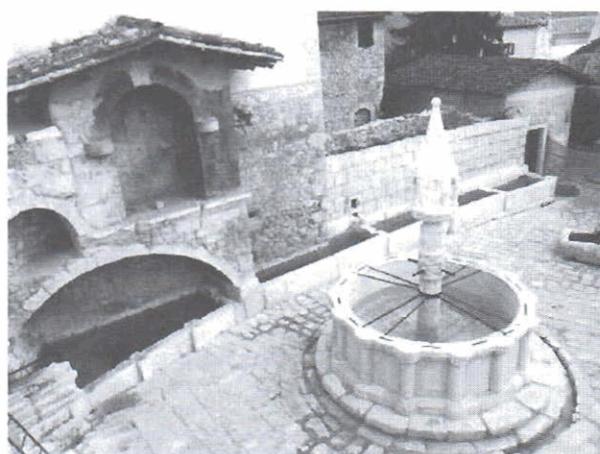
Figura 8. Vista a lavori di restauro conclusi per la fontana e gli abbeveratoi, ancora da eseguire per l'edicola.

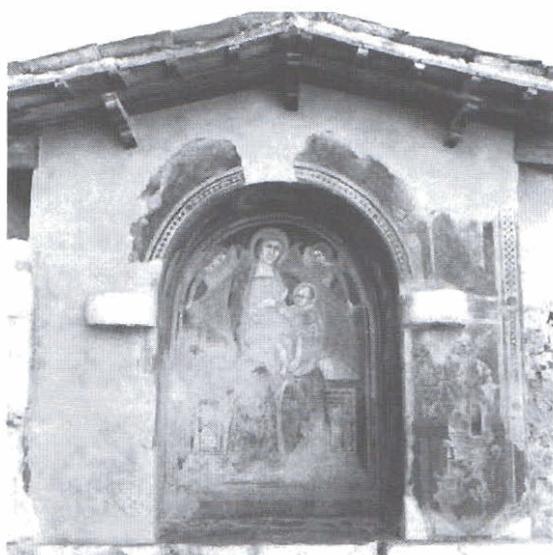
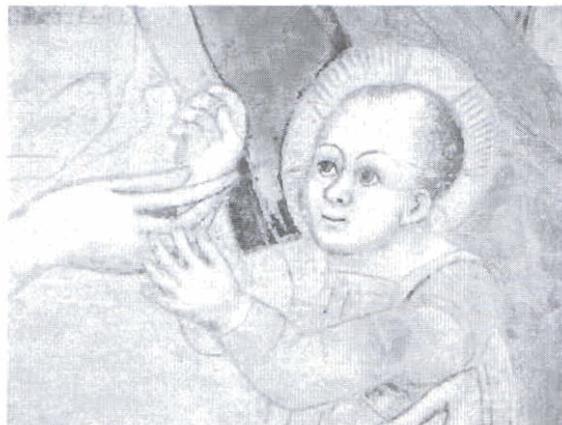
Figure 9 e 10. A sinistra la cappella dopo il restauro e a destra un particolare della Madonna col Bambino in cui si evidenzia la perdita totale delle dorature delle aureole e di numerose campiture a secco come quella rossa della veste della Madonna e dell'uccellino che tiene in mano, del quale è rimasto solo il disegno.

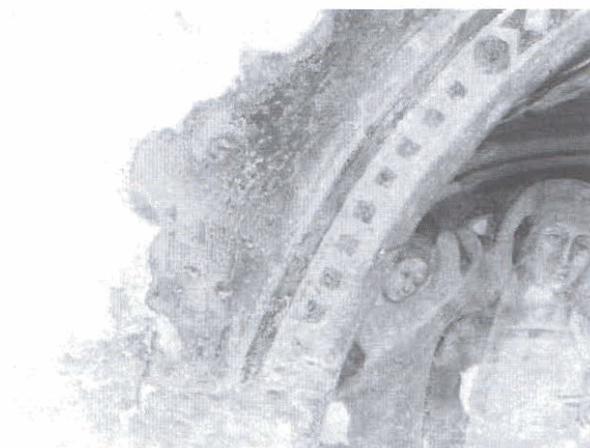
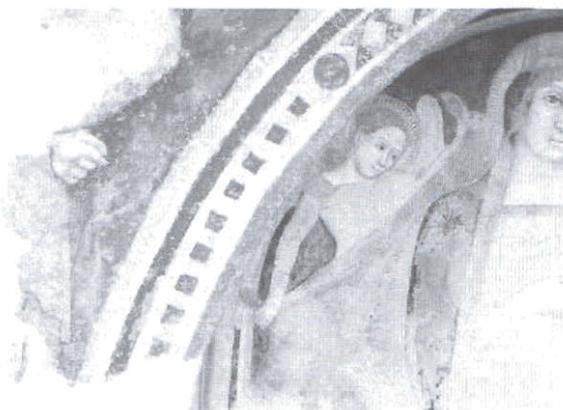
Figure 11 e 12. A sinistra particolare del frammento esterno con l'Annunciazione prima del restauro: l'immagine era completamente offuscata dalla patina di ossalato, assottigliata meccanicamente in fase di intervento; a destra la stessa area dopo il restauro con la definizione della mano e del panneggio dell'Angelo Annunciante e del motivo geometrico dell'incorniciatura.

La pulitura è quindi stata calibrata in modo da alleggerire il marcato scurimento delle parti maggiormente interessate dalle patine senza pretendere di arrivare alla loro completa rimozione che sarebbe risultata rischiosa per la superficie pittorica e per la futura conservazione del dipinto. Queste patine hanno infatti reso la superficie originale resistente ed idrorepellente costituendo quindi un buon protettivo anche per il futuro.

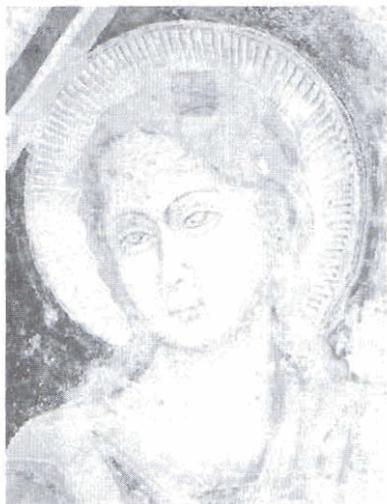
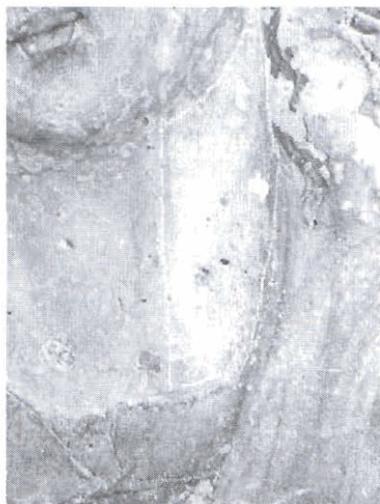
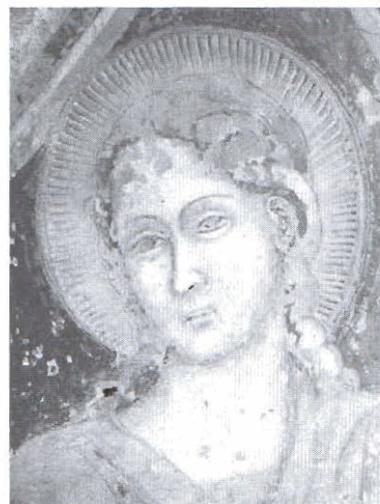
Figure 13, 14 e 15. Il volto di Santa Caterina, nel particolare a sinistra, come si presentava prima del restauro: con ridipinture ad acrilico e con la patina dovuta a fissativi alterati in ossalati. Nella foto centrale un particolare in fase di assottigliamento della patina di ossalato e nella foto a destra dopo la pulitura.
