***Il restauro dei castelli:
analisi e interventi sulle architetture fortificate.
Conoscere per restaurare.***

Il progetto FORTMED per il restauro ed il riuso delle fortificazioni altomedievali nei Paesi del Mediterraneo orientale. I risultati dell'esperienza italiana.

Edoardo Danzi
*Istituto Universitario di Architettura
Venezia*

Giorgia Gentilini
architetto

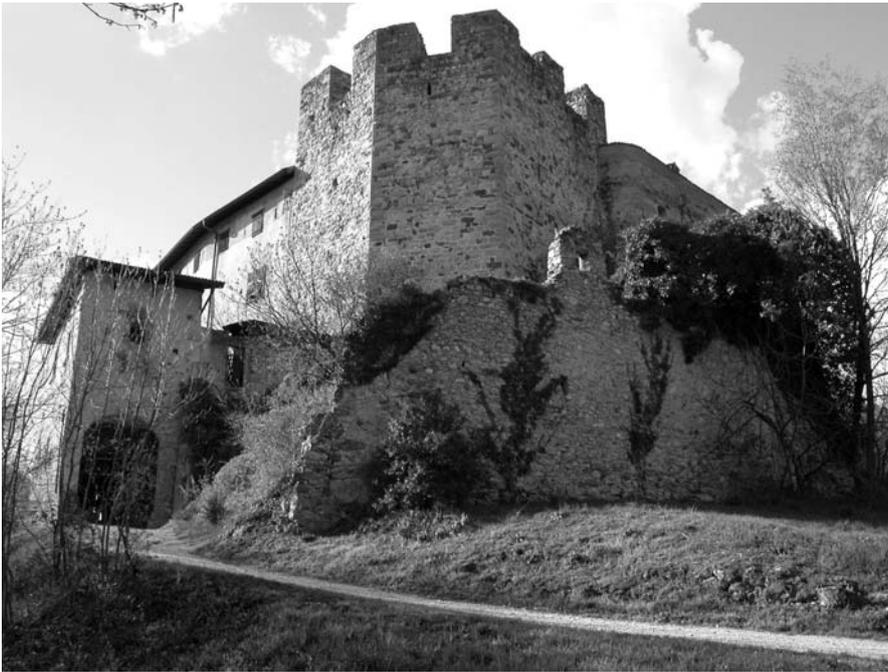
Fig. 3. Vista sud-est della torre d'ingresso con rivellino e mastio.

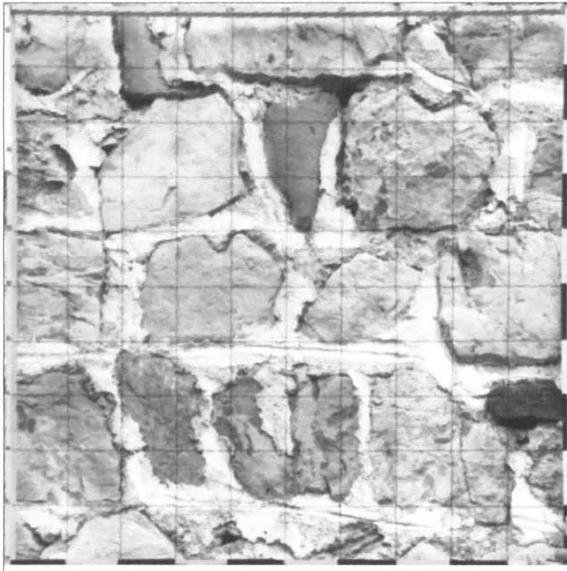
Fig. 6. Scheda campione di muratura (ScM).

SCHEDA DI CAMPIONE DI MURATURA		campione n° 01	
pianta	prospetto

ortofoto paramento	scala f.s	sezione	[f.s.]

conclusi a giunti larghi, irregolari che rivelano la presenza di stilature sia orizzontali che verticali (figg. 6-7). Una breccia operata nella muratura Sud a metà Ottocento permette il riconoscimento una tipologia di sezione muraria a sacco, costituita da due paramenti finiti (US 16002 e US 22001), in cui si rilevano elementi di fascia ed elementi di punta, e un riempimento interposto realizzato con pietre di piccole/medie dimensioni e malta di calce aerea. Nella zona Sud/Est la parete presenta un barbacane di sostegno.

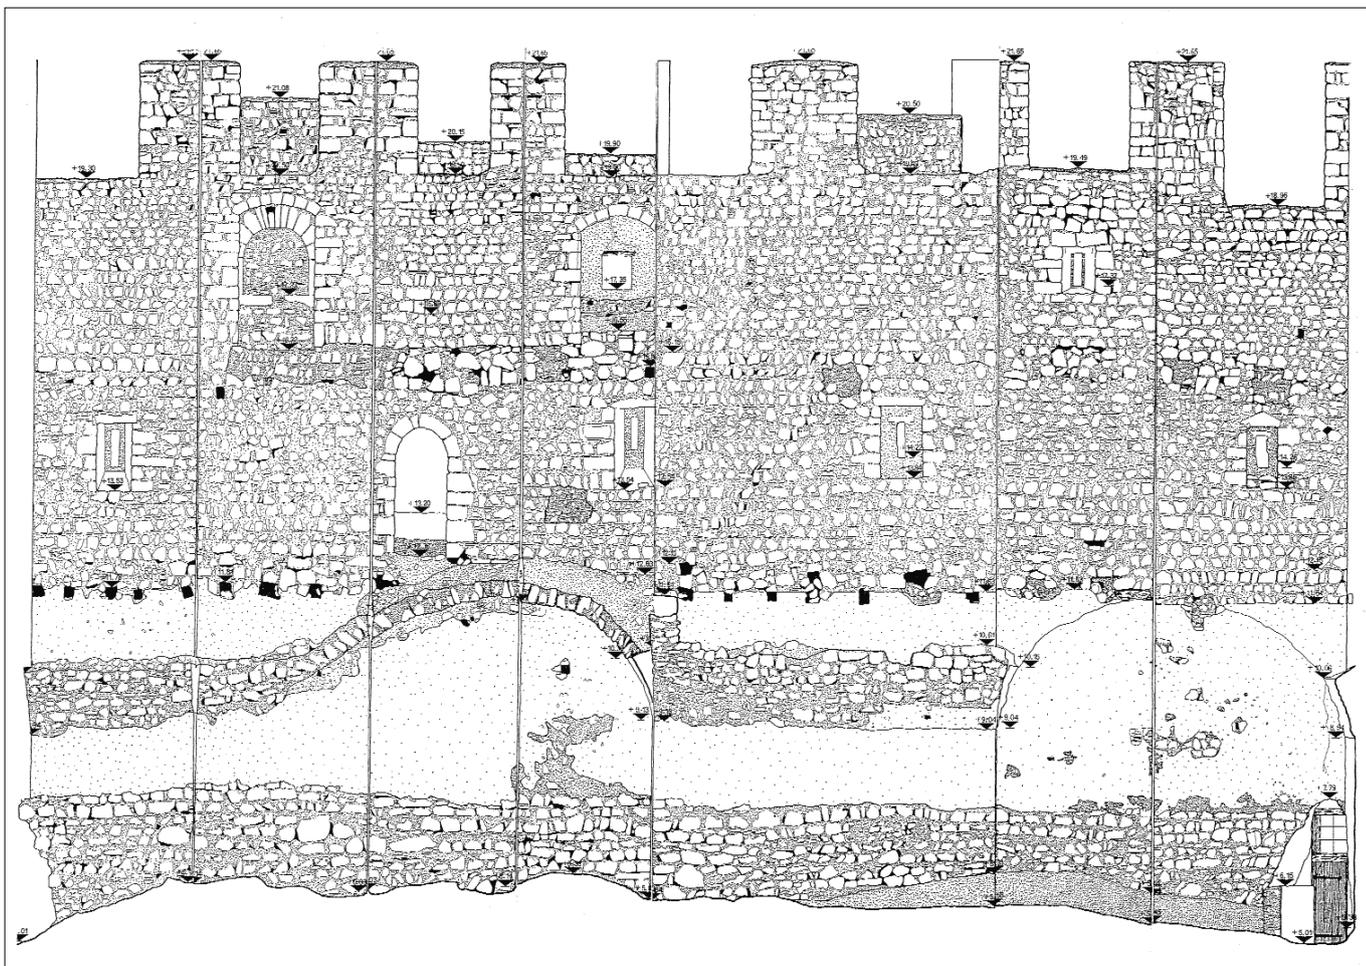
Fig. 8 (in alto). Mastio: muratura interna. Rilievo morfologico (sviluppo).

La lettura stratigrafica dei sette paramenti murari interni permette di registrare le fasi costruttive e di trasformazione della torre. Nella sua fase originaria l'edificio era dotato di un "fundo turris" (sulle cui pareti si è conservato uno strato di intonaco di calce aerea con uno stemma inciso) raggiungibile tramite una scala a pioli, di un ambiente centrale in comunicazione con l'esterno tramite un'apertura in quota e di un piano superiore raggiungibile grazie a una scala fissa in legno, posta ad Est di cui sono riconoscibili le tracce sulla muratura (fig. 9). A questo livello erano presenti (e lo sono tuttora) due finestrelle ad arco ed una feritoia che, con le quattro al piano inferiore, rappresentano le uniche aperture del mastio. Solo in una fase successiva è stata realizzata la struttura voltata, di cui oggi si conservano parziali settori murari.

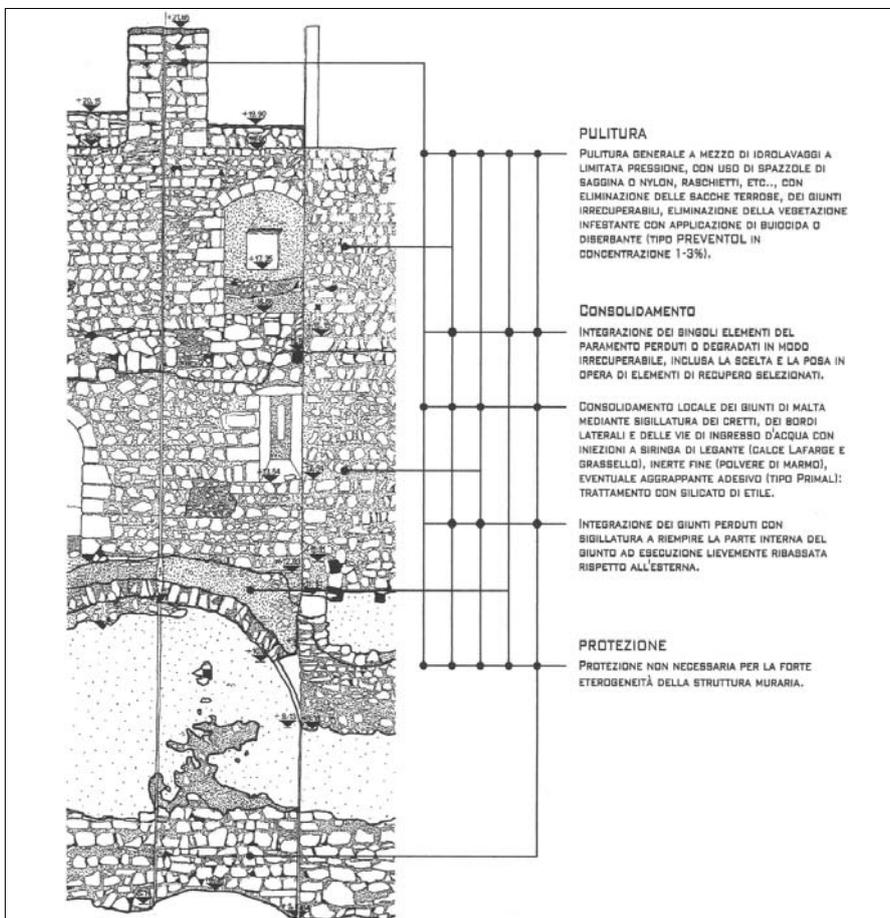
Fig. 9. Mastio: paramento interno, lato Est (restituzione fotografica)

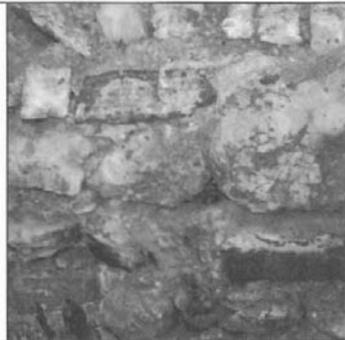
Fig. 11. Esempio di scheda di intervento.

ANALISI DEL DEGRADO		DESCRIZIONE DEL GIUNTO	
patologia	Scala n°:		
decoesione	4	3	<p>LEGANTE calce onice</p> <p>INERTI sabbia grossa</p> <p>FINITURA SUPERIORE -</p>
deposito superficiale	7	6	
vegetazione infestante	20	18	
dilavamento	23	21

PROGETTO DI INTERVENTO		
PULITURA	CONSOLIDAMENTO	PROTEZIONE
<p>Pulitura generale a mezzo di idrolavaggio a limitata pressione, con uso di spazzole di sughero e nylon, raschietti, ecc., con eliminazione delle sacche termite, dei giunti irrisolvibili, eliminazione della vegetazione infestante con applicazione di biocida e diserbante (tipo PREVENTO), in concentrazione 1-3 %.</p>	<p>Integrazione dei singoli elementi del paramento parziali e deperduti in modo irrisolvibile, inclusa la preparazione della sede con le risecche necessarie, la scelta e la posa in opera di elementi di recupero selezionati.</p> <p>Consolidamento locale dei giunti di malta mediante sigillatura dei vuoti, dei bordi intarsi e delle file di ingresso d'acqua con biocidi e stucco di legante (calce Lafarge e granello), lortite fine (calce di marmo), eventuale aggrappo onice (tipo Primad); trattamento con alliccio d'olio.</p> <p>Integrazione dei giunti parziali con sigillatura e riempire la parte intarsi del giunto ad eccezione fortemente ribattuta rispetto all'istesso.</p>	<p>Protezione non necessaria per la forte eterogeneità della struttura muraria.</p>

DESCRIZIONE DELL'INTERVENTO		
		<p>utilizzo di pietre di composizione e lavorazione analoghe a quelle rinvenute in situ.</p> <p>legatura dei giunti con malta di progetto;</p> <p>giunti riflutenti</p> <p>spessore verticale mm. 20-30</p> <p>spessore orizzontale mm. 30-60</p> <p>integrazione sottospazio di ca. 2-5 rispetto al paramento murario esistente;</p> <p>mantenimento del bordo di calce.</p>
MATERIE DI PROGETTO		OBIETTIVI
<p>INERTI</p> <p>Composizione: Sabbia locale selezionata priva di componenti dolomitiche</p> <p>Granulometrica: Ø mm 0,5-1,0</p> <p>LEGANTE</p> <p>Composizione: grassello di calce + calce Lafarge in percentuale 15-20%</p> <p>RAPPORTO LEGANTE/INERTE 1:3 oppure 1:2,5</p> <p>ACQUA Q.B.</p>		<p>Restituzione della connessione tra gli elementi lapidei del paramento.</p> <p>Mantenimento dei nessi morfologico-stratigrafici tra le aree omogenee di degrado tramite materiali di dichiarata riconoscibilità e compatibilità.</p>

Operando sulla base dell'analisi stratigrafica e sulla base dell'analisi del degrado, sono state individuate delle aree di intervento (fig. 10) per le quali si è provveduto a segnalare le necessarie operazioni di intervento nella loro sequenza esecutiva (pulitura, consolidamento, protezione), rimandando ad una specifica scheda di intervento per ogni campione di muratura catalogato (fig. 11).
