MONUMENTI

CONOSCENZA, RESTAURO,
VALORIZZAZIONE

Restauro e conservazione a rudere del Castello Vecchio e del Castello Nuovo di Castellalto a Telve

Giorgia Gentilini

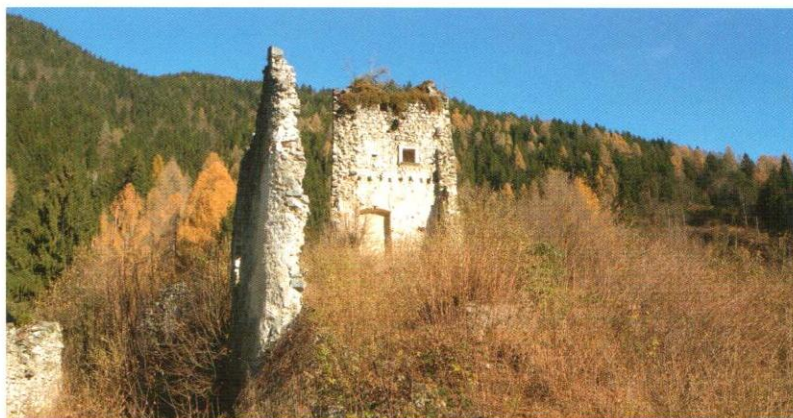
606

Castello Vecchio, vista da sud di parte della seconda cinta ovoidale. Foto di G. Gentilini

L'erezione della cinta ovoidale verso sud è collocata in un secondo cantiere edilizio. Lo spessore murario si presenta variabile tra 0,70 e 1m. Il tratto ancora riconoscibile verso ovest si sviluppa in lunghezza e altezza per circa 8m ed è largo 0,75m, mentre quello opposto misura in altezza 5,60m, in lunghezza 10m e in spessore 0,60m.

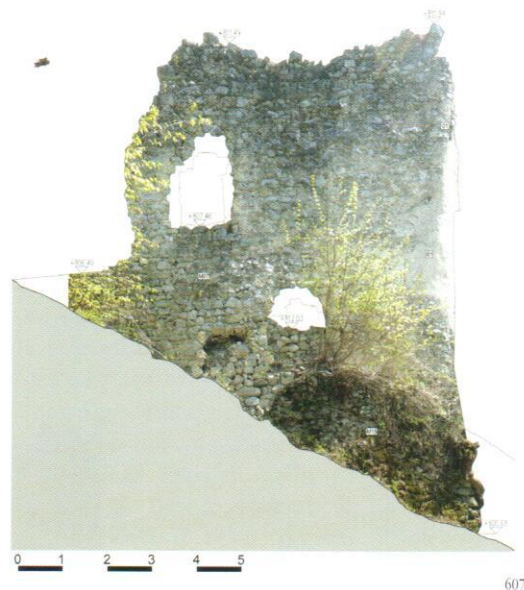
607-608

Castello Vecchio, fotopiano della vela muraria ovest, esterna e interna, della seconda cinta. Elaborazione Studio arch. G. Gentilini

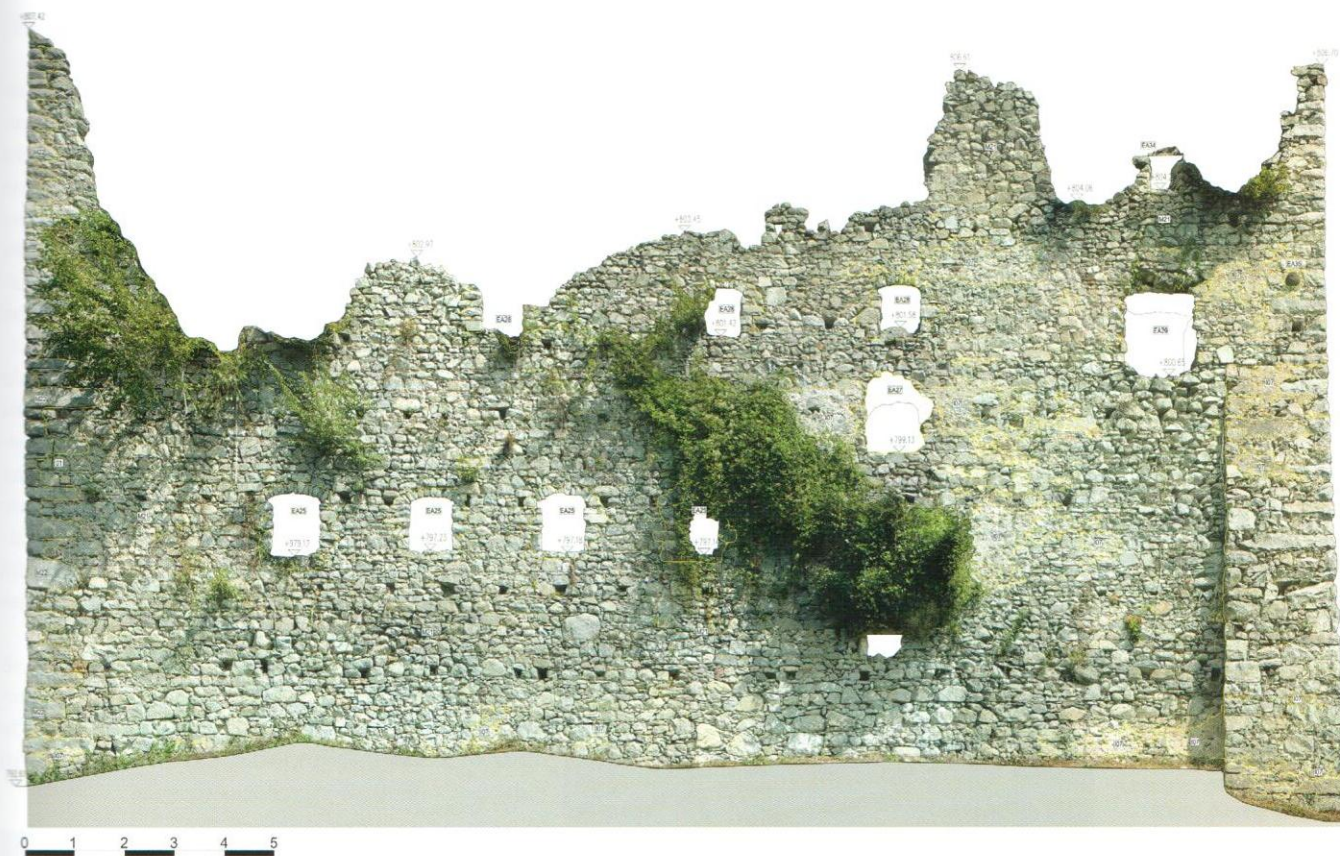
609

Castello Nuovo, prospetto esterno della cinta muraria meridionale. Elaborazione 3DEG (TV) su incarico della Soprintendenza per i Beni architettonici P.A.T.

Tra 1500 e 1556 Francesco IV di Castellalto ("Il Grande") promosse una consistente campagna edilizia di ampliamento del complesso, che si concretizzò in un'ampia cinta muraria meridionale connessa al Castello Nuovo e in un palazzo residenziale a tre piani con planimetria rettangolare (lunghezza 26m, larghezza 10m, altezza 12m). Al piano terra dell'edificio, in un ambiente voltato a botte, trovavano posto le scuderie (lunghezza 18m, larghezza 8m, altezza 5m), alle quali si accedeva «*da una stanza più piccola, che un tempo era coperta da due volte a crociera, e si apriva verso nord con due*

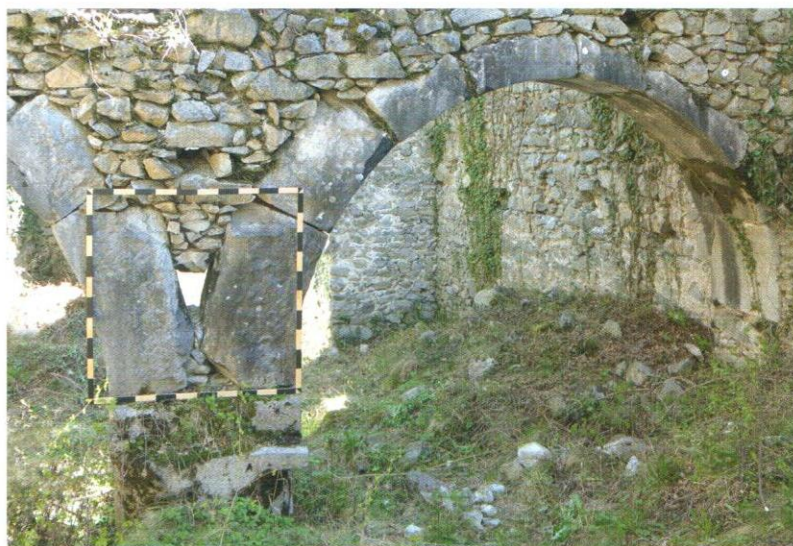
610

Castello Nuovo, prospetto ovest della struttura ad arcate con pilastro delle scuderie. Foto di G. Gentilini

rilevano fenomeni di crollo, dilavamento delle creste e problematicità nella parte basamentale. Anche le strutture voltate sono fortemente compromesse: nei casi più gravi si riscontrano crolli, dissesti strutturali legati al peso del terreno e dei detriti che gravano sulla struttura rimanente, mancanze e deformazioni.

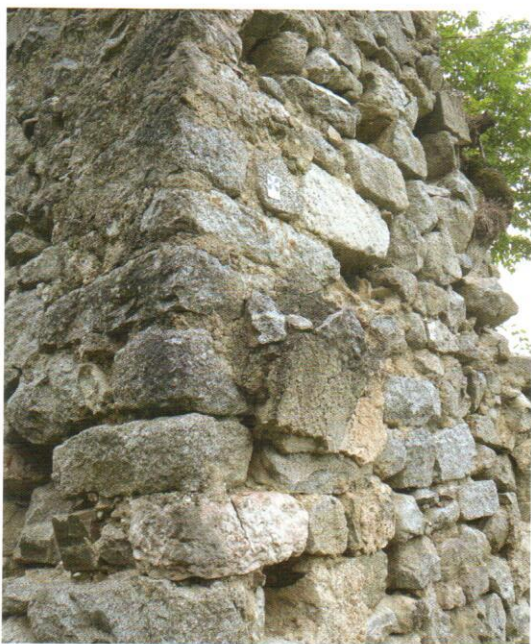
612

Castello Vecchio, prospetto interno sud della seconda cinta. Particolare della lisciatura dei giunti rifluenti. Foto di G. Gentilini

L'analisi macroscopica delle malte ha rilevato la diffusione marcata di un composto di calce aerea (con frequente presenza di calcinaroli), sabbia medio-molto grossa (diam. 0,5-7mm) e ghiaio (diam. 8-20mm circa). Gli impasti sono spesso di colore biancastro con inerti policromi. Nonostante il marcato degrado si sono osservati casi di lisciatura dei giunti rifluenti come, ad esempio, nel paramento interno sud del mastio.

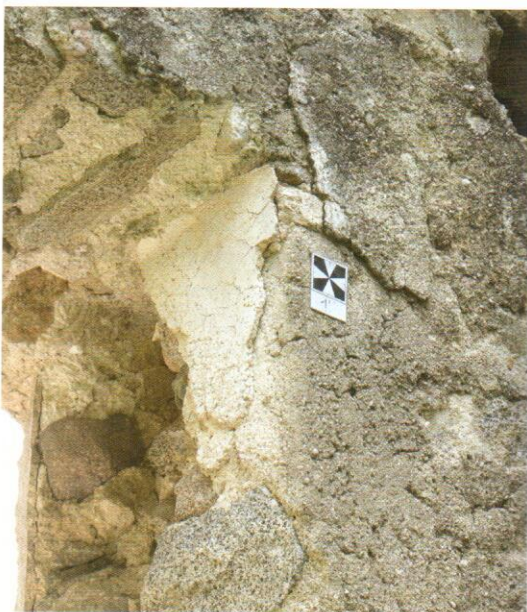
614

Castello Vecchio, prospetto interno ovest del tratto nord-sud pertinente alla seconda cinta. Particolare dell'intonaco scialbato. Foto G. di Gentilini

Gli intonaci sopravvissuti si presentano per lo più finiti a frattazzo e con rara conservazione dello strato di scialbatura di calce. Come sopra accennato, le pareti voltate della cappella conservano traccia di decorazioni ad affresco e a sanguigna.
