# LA STORIA DI UN EDIFICIO STORICO ATTRAVERSO LA LETTURA DEI TESTI DOCUMENTALI E DEI TESTI MURARI DURANTE LA FASE DI PRECANTIERE: PALAZZO DE MAFFEI IN TRENINO

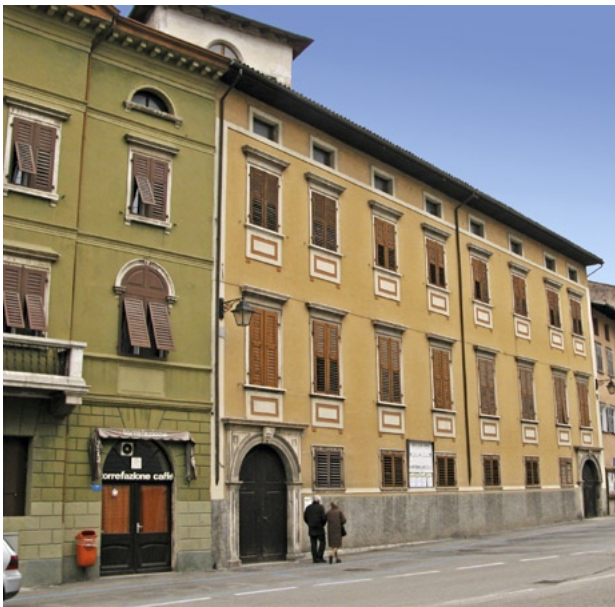
fig. 1 – Prospetto principale di palazzo de Maffei sull’antica strada imperiale, ora via Matteotti.

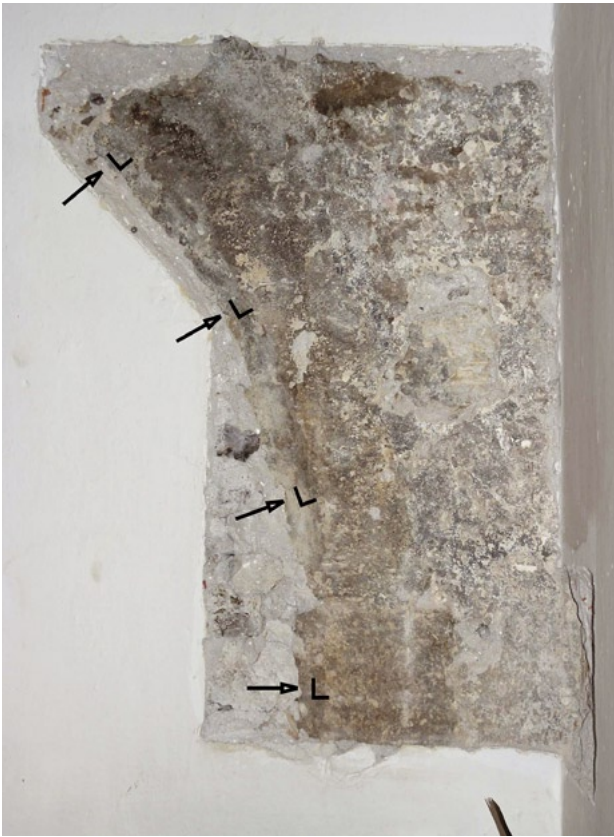
fig. 5 – Sondaggio 1, particolare dell'antico portale d'ingresso.

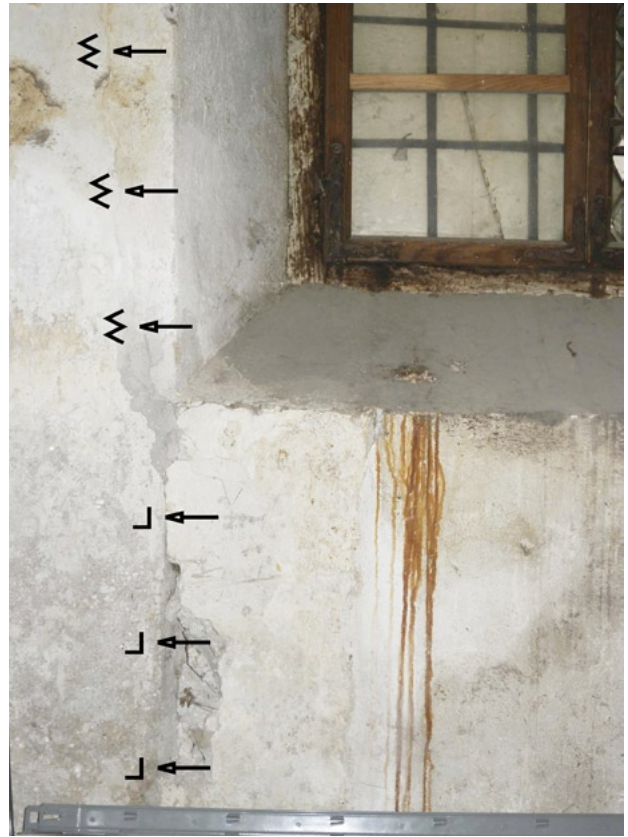
fig. 6 – Sondaggio 19, particolare del piedritto interno del portale d'ingresso.

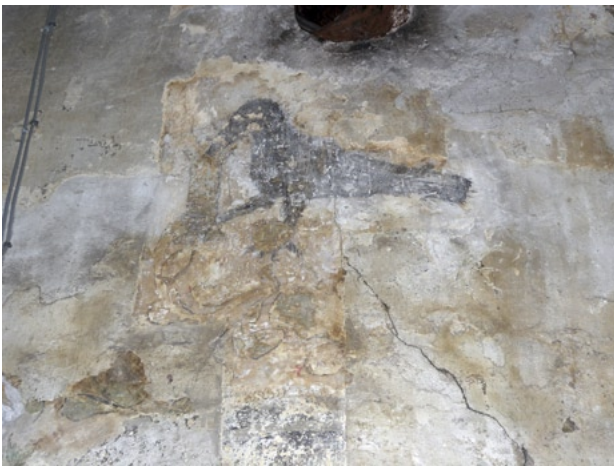
fig. 7 – Particolare affresco ambiente T06 parete Ovest.

apre ad ovest sull'ampia scala che porta negli interrati, mostra un prezioso affresco con racemi (sondaggio 20) che si estende dalla nicchia sinistra fino all'architrave voltato, dove è ravvisabile la figura di un corvo o di una gazza ladra (fig. 7). Trattandosi dell'unico motivo decorativo rinvenuto, la sua presenza attesta l'importanza del passaggio anche se appare insolita la posizione rispetto allo scalone. Il sondaggio 154, eseguito sul soffitto voltato, ha riscontrato la presenza del medesimo intonaco finito presente sulle pareti, a base di calce aerea, ma senza decorazioni, a conferma della

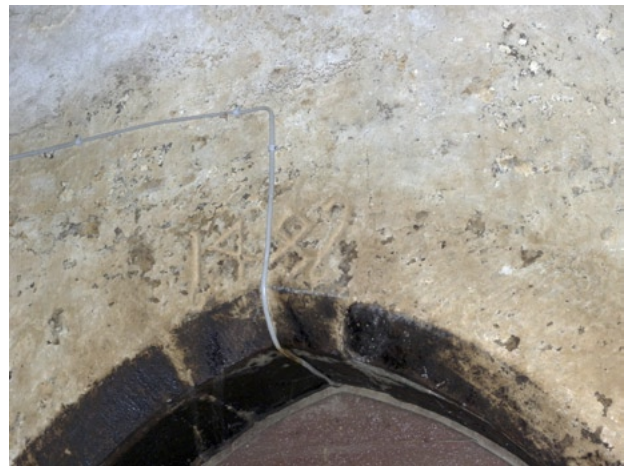
fig. 8 – Particolare portalino a Nord dell'ambiente T06 riportante data 1489.

contemporaneità costruttiva dell'ambiente T06. Sull'apertura a nord che conduce nel locale T03 (fig. 8) si legge 1489, 1492 sulla porta ad Ovest, ora tamponata, che conduceva al locale T05 e infine 1494 sulla porta ad Est che collegava l'avvolto T06 all'avvolto T07, anch'essa attualmente tamponata. Lo stesso sondaggio ha evidenziato anche uno stato di affaticamento strutturale della volta dovuto al successivo ampliamento verso Sud dei saloni dei piani superiori, le cui murature si trovano ad appoggiare direttamente sull'avvolto invece che sulle pareti corrispondenti del piano terra.

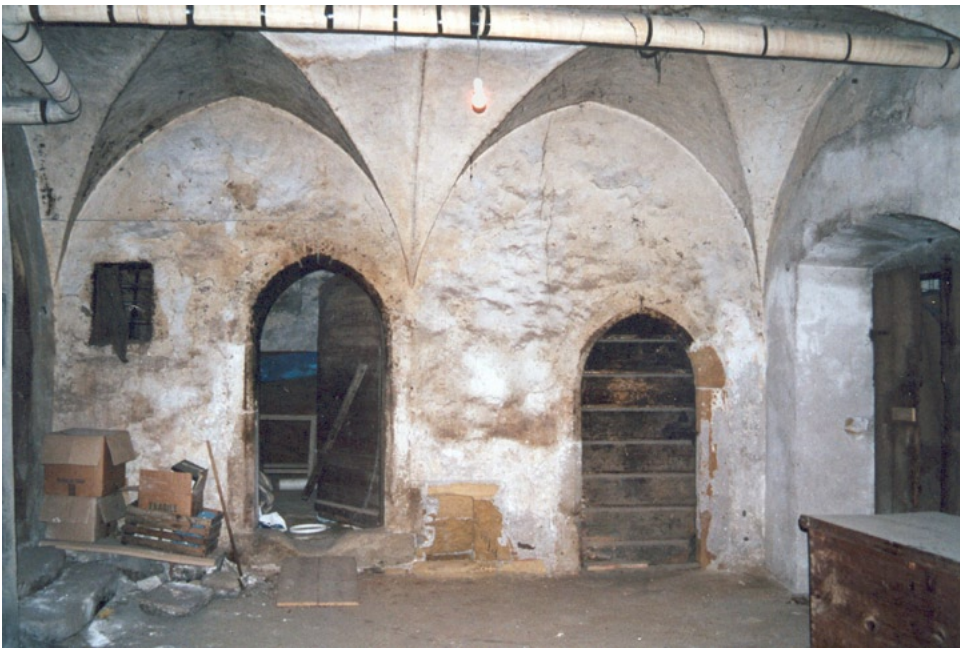
fig. 9 – Ambiente T06, parete Nord.

I due portali a Nord dell'ambiente T06 conducono agli ambienti T03 e T04 (*fig. 9*): il primo dei due locali (*fig. 10*) il cui portalino d'accesso è datato 1489, è munito di due finestrelle, una verso l'esterno e l'altra, più minuta, a fianco dell'accesso. Il portalino a sesto acuto d'accesso al locale T04, invece, non riporta una data scolpita in chiave, ma attorno alla cornice lapidea sotto scialbo rivela tracce di decorazione ad affresco con motivi geometrici e possiede un serramento in legno con un'interessante serratura in ferro (*fig. 11*). L'assetto originario non prevedeva collegamento tra i due locali, ottenuto solo in fase più recente attraverso un intervento in rottura sulla parete divisoria: l'ipotesi avanzata, sorretta dalla presenza della finestrella e dei portali con serratura, è che si trattasse anticamente di due ambienti adibiti ad attività di tipo artigianale o deposito.

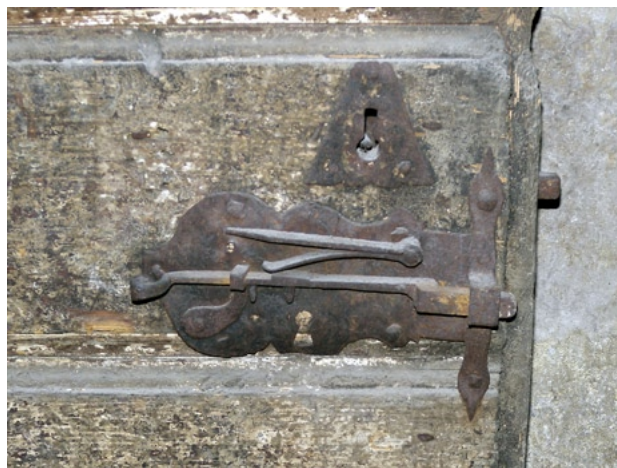
*fig. 11* – Ambiente T04, particolare della serratura in ferro del serramento.

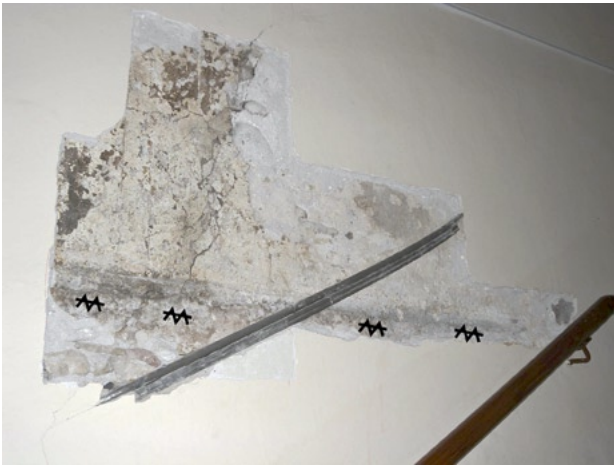
fig. 12 – Sondaggio 45, impronta del solaio ligneo precedente.

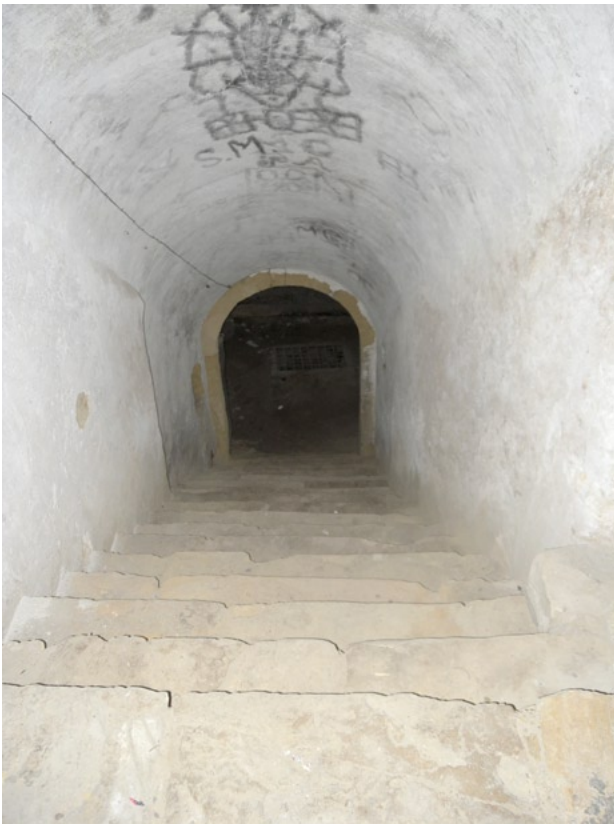
fig. 13 – Scalone in pietra d'accesso agli interrati.

L'ampiezza dello scalone (*fig. 13*), che conduce agli interrati doveva essere proporzionata all'importanza che gli stessi rivestivano: il primo locale a cui si accede una volta superato l'antico portone in legno, è un ambiente quadrangolare, a struttura voltata semplice, munito di due finestrelle in arenaria che lo mettono in comunicazione una con l'avvolto T06 del piano terra e l'altra con l'esterno. La percezione del locale durante i primi sopralluoghi era disturbata da un notevole cumulo di detriti, la rimozione dei quali, oltre a un

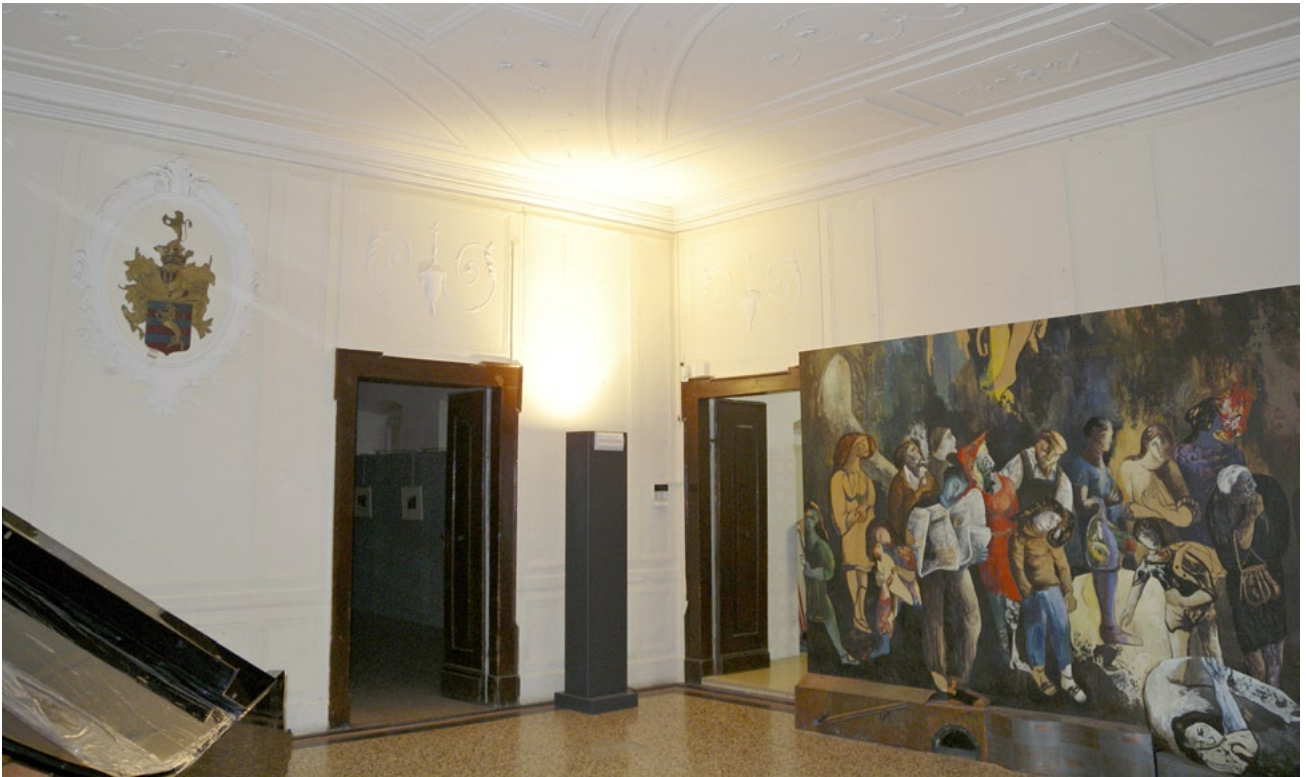
*fig. 15 – Vista salone principale al primo piano.*

Dal vano scala si accede al salone I°04 (fig. 15), ambiente attribuibile per configurazione geometrica ed apparato decorativo all'intervento ottocentesco di Ferdinando de Rizzoli Goldstern: gli stucchi, lo stemma (fig. 16), il pavimento in seminato. I diversi sondaggi eseguiti sugli stucchi del salone (sondaggi 54-57, 102) hanno mostrato un impasto di buona qualità, con un modellato fine ma molto appiattito dai numerosi strati di tinteggiatura rinvenuti.

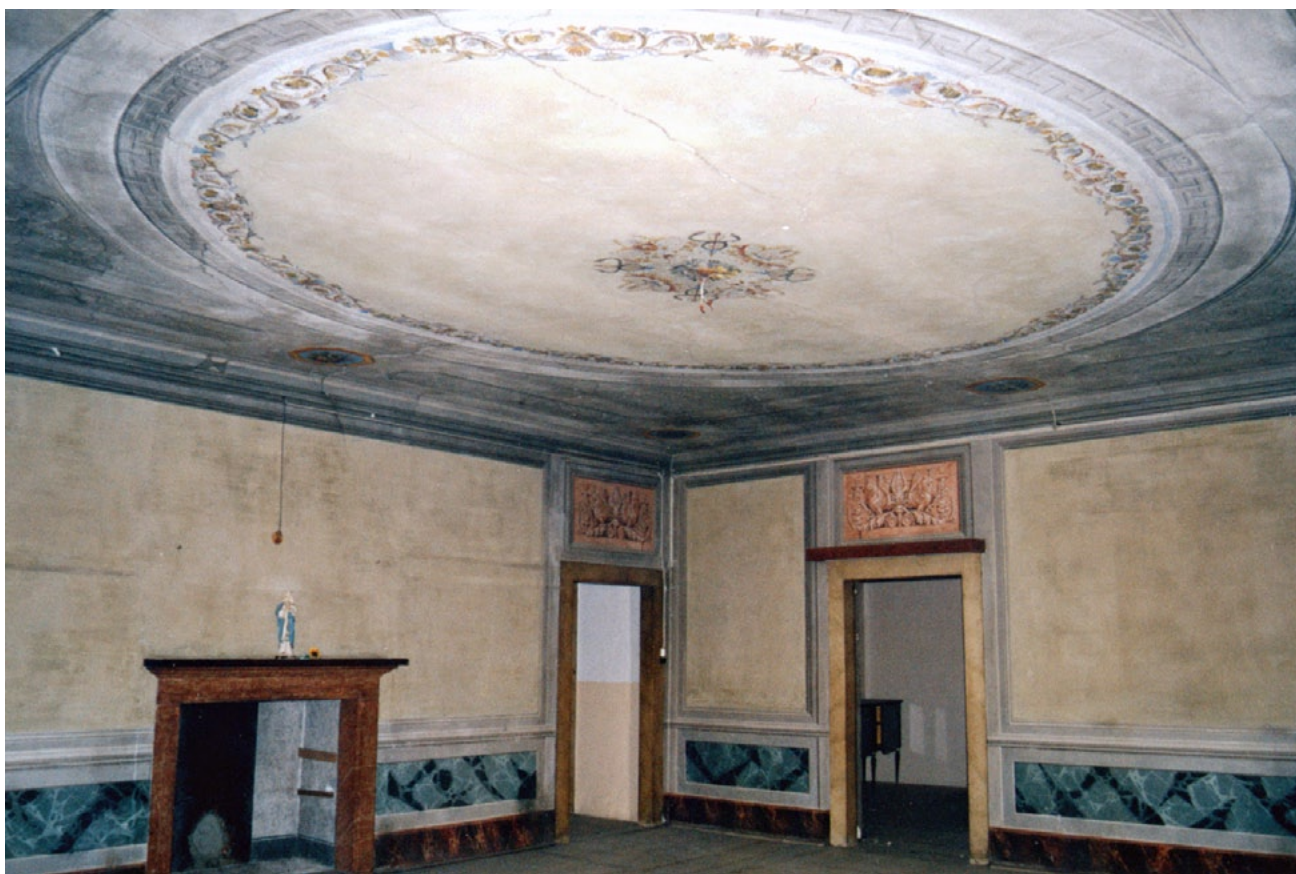
fig. 20 – Ambiente II°07, vista della distribuzione degli ambienti al piano secondo.

L'assetto distributivo del secondo piano, per la parte di palazzo principale, ripropone di massima l'articolazione del piano primo con una successione di ambienti comunicanti (*fig. 20*). Ciò che differenzia

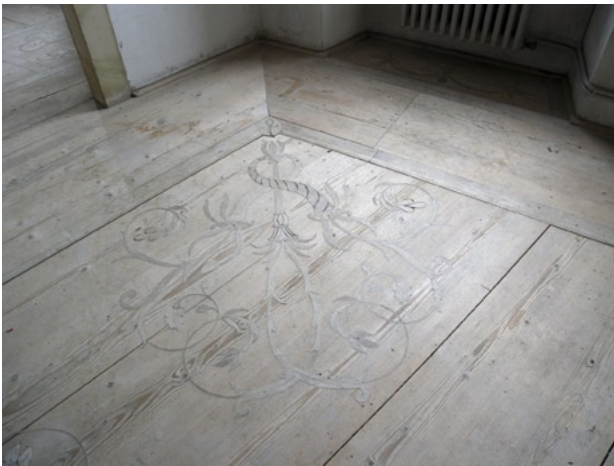
fig. 22 – Dettaglio pavimento intarsiato piano secondo ambiente II° 12.

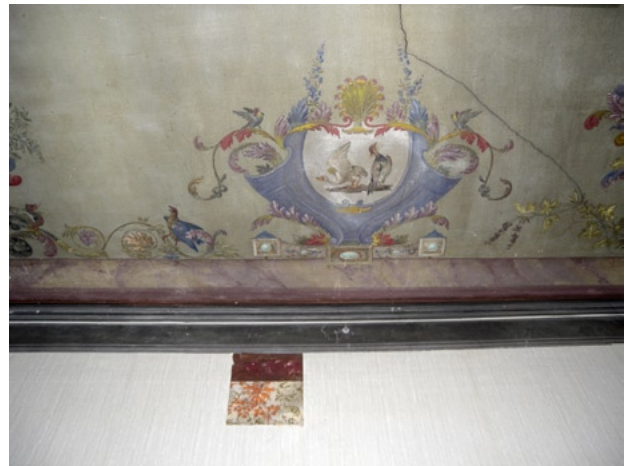
fig. 23 – Sondaggio 132, particolare del soffitto dipinto e della carta da parati decorata.

Nella sala II°13 (sondaggio 132, *fig. 23*) i sondaggi eseguiti in più punti hanno mostrato la presenza di uno strato di carta da parati di interesse, ad integrazione dell'apparato decorativo del soffitto. Inoltre i motivi floreali rossi ad ornamento della carta da parati ben si armonizzano con la maestà della porta in legno, decorata a finto marmo. Tutte le decorazioni a soffitto necessitano di un adeguato approfondimento storico-artistico.

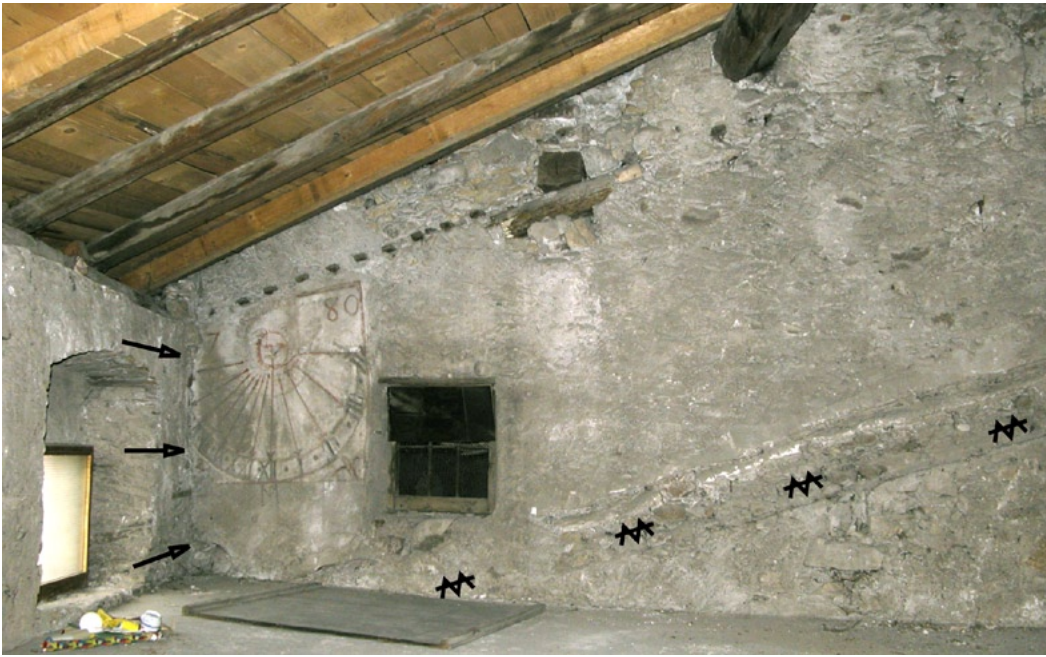
fig. 25 – Dettaglio traccia muraria della copertura precedente con l'addossamento della sopraelevazione della facciata alla meridiana datata 1780.

L'addossamento del vano scala alla muratura Ovest con la sopraelevazione ottocentesca del palazzo trova dato di conferma inequivocabile nell'ambiente del sottotetto: l'altezza e l'inclinazione della copertura precedente sono facilmente rilevabili (fig. 25), così come la meridiana affrescata datata 1780, parzialmente nascosta dalla muratura di sopraelevazione della facciata principale.

Queste due ultime tracce registrate costituiscono per il palazzo il punto d'incontro fra i dati documentali e i dati murari: infatti nel documento datato 11 gennaio 1779 che attesta il passaggio di proprietà dalla famiglia de Sardagna al signor Matteo Grazioli si parla di comperare una casa il cui secondo appartamento, come già citato, è «ancora da fabricare, essendo solo ordito...».
