CONSERVAZIONE E RESTAURO DEI RUDERI MURARI DELL'AREA ARCHEOLOGICA DI SAN MARTINO DI TENNO (Trento)		
Committente	Provincia autonoma di Trento - Soprintendenza per i Beni architettonici e archeologici	
Periodo di esecuzione del servizio	progetto definitivo:	marzo 2014
	progetto esecutivo:	maggio 2014
	esecuzione:	19 novembre 2014-in corso
Importo complessivo dell'opera	progetto definitivo:	€ 70.000,00
	progetto esecutivo:	€ 69.076,00
Importo del servizio classe I cat. d (E.22)	progetto definitivo:	€ 70.000,00
	progetto esecutivo:	€ 69.076,00
Data approvazione/validazione progetti	Provincia autonoma di Trento - Soprintendenza per i Beni culturali, determinazione del Dirigente n. 468 dd. 03.07.2014	
Ruolo svolto nell'esecuzione del servizio	Incarico per la progettazione definitiva ed esecutiva, di direzione lavori, misura e contabilità, liquidazione e certificato di regolare esecuzione

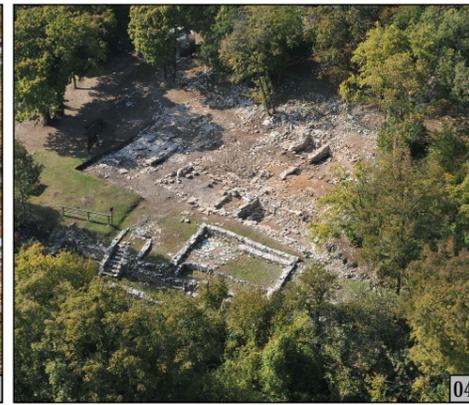
Il progetto prevede gli interventi di opere urgenti per il consolidamento statico, il restauro e la conservazione di ruderi murari del settore II, VIII, IX e X dell'area di scavi archeologici in località S. Martino ai Campi, nel Comune di Riva del Garda, a circa 750m di quota s.l.m. . Nel settore II (foto 1) non è prevista alcuna lavorazione in quanto l'intervento è subordinato all'esecuzione dello scavo archeologico di cui, al momento, non è finanziata la realizzazione.

Le altre murature presentano in generale fenomeni di disgregazione, accentuata erosione e polverizzazione dei giunti di malta, di cui in molti casi restano solo poche tracce negli interstizi tra i blocchi lapidei. Inoltre si rilevano diffusi fenomeni di dilavamento delle superfici, di depositi superficiali e di colonizzazione biologica (in particolare muschi, licheni e piante erbacee). In particolare nel settore VIII i tegoloni romani che costituiscono il focolare situato a sud sono fortemente fessurati, fratturati e disgregati, mentre nel settore X si rilevano il crollo parziale di un muro e gravi fessurazioni, fratture e fenomeni di scagliatura delle lastre lapidee della pavimentazione causate dalle variazioni termiche stagionali. Per quanto riguarda il settore IX lo stato del degrado non è stato valutabile in fase di progetto per la presenza di una copertura di terra su tessuto di protezione che non ha permesso di visionarlo direttamente: la documentazione a disposizione riguardava la situazione a conclusione dello scavo archeologico.

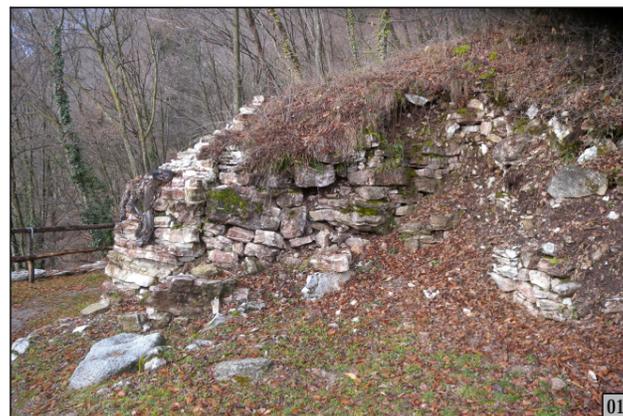
Nel settore VIII (foto 2) si prevede di consolidare (anche con iniezioni o colature di malta se necessario) e restaurare alcune porzioni di muratura sulle quali non era stato possibile intervenire in precedenza per l'esecuzione dello scavo archeologico. È previsto inoltre il restauro del focolare in cotto: se le condizioni di conservazione non permetteranno neanche dopo il consolidamento e restauro di essere lasciato esposto si procederà con la posa di tessuto pacciamante di protezione, quindi con uno strato di sabbia e con il successivo rifacimento del focolare per una sua riproduzione esposta in situ. Per le zone dove l'indagine archeologica si considera conclusa si prevede la sistemazione del piano pavimentale con terra vegetale e successivo inerbamento con semina selezionata. Nel settore IX (foto 3) sono previsti i seguenti interventi che andranno ricalibrati puntualmente dopo la rimozione dello strato di protezione con assicurata l'assistenza archeologica: consolidamento (anche con iniezioni o colature di malta se necessario) e restauro delle superfici orizzontali e verticali di parte della muratura perimetrale e dei muri divisorii interni dei 3 vani; la ricostruzione muraria con materiale di recupero della porzione sud della muratura US 1001 e forse anche dei due voltatesta agli angoli per e forse anche dei due voltatesta agli angoli per ricreare il piano della pavimentazione interna dei vani B e C; il restauro degli elementi architettonici connotati in materiale lapideo presenti; il riempimento con sabbia dei sondaggi e delle irregolarità del piano pavimentale; il consolidamento ed il restauro della pavimentazione in battuto di calce presente all'interno dei vani A, B, C; la posa di telo pacciamante con uno strato superiore di terra vegetale a protezione e finitura dei piani pavimentali interno all'edificio. Per quanto riguarda il settore X (foto 4) nell'edificio 1 sono previsti interventi di consolidamento (anche con iniezioni o colature di malta se necessario) e restauro su tutte le strutture murarie legate a malta; consolidamento e restauro è previsto anche sulla struttura a secco presente nei vani B, C e D. Inoltre sono previsti interventi puntuali sulle pavimentazioni e sulla canaletta in cotto; per la cisterna, già restaurata internamente, si prevede una verifica dello stato di conservazione interno per il suo rivestimento in cocciopesto e il suo riempimento con sabbia.
