| RESTAURO DEGLI STUCCHI DELLA CAPPELLA DEL SS. ROSARIO DELLA CHIESA PARROCCHIALE<br>DI S. FELICE DA NOLA IN PRESSANO DI LAVIS | | |
| Committente | Parrocchia di San Felice da Nola in Pressano (Trento) | |
| Ruolo svolto nell'esecuzione del sevizio | ncarico per la progettazione preliminare e definitiva, direzione lavori, misura e contabilità, liquidazione e certificato di regolare esecuzione, coordinamento in fase di progettazione ed esecuzione | |

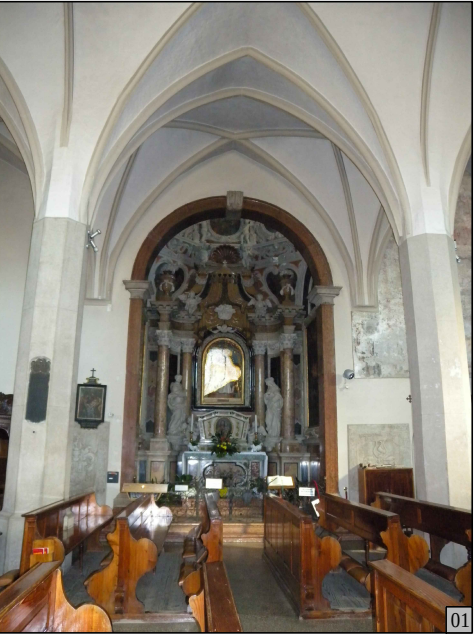
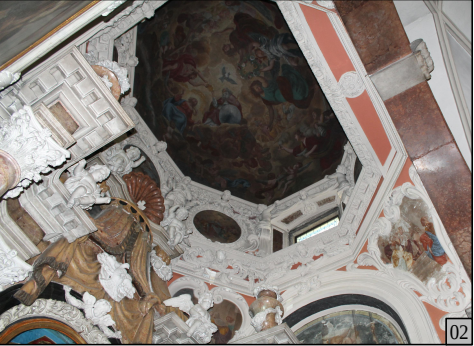
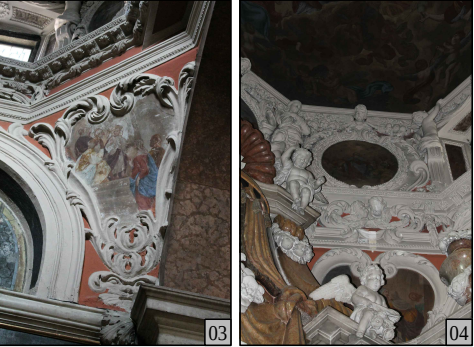
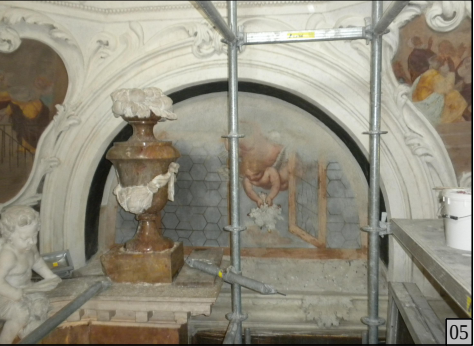
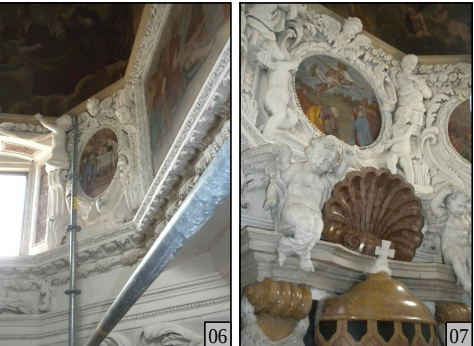
- documentazione fotografica dello stato di conservazione delle superfici, di eventuali fasi rilevanti dell'intervento e del risultato finale con riprese digitali e stampe colore.

- verifica delle decorazioni interessate da distacchi;
- pre-consolidamento mediante infiltrazioni di resine acriliche e sigillatura con impasto a calce;

- stuccatura di mancanze e fessurazioni con impasto idoneo per colorazione e granulometria;
- integrazione pittorica ad abbassamento tonale di mancanze, abrasioni e discontinuità cromatiche degli strati di finitura con pigmenti in polvere stemperati in emulsione acrilica; patinature a velatura degli scompensi;
